Tytuł PENEDERrail Przegląd detali progowych	Rysował bisbor	Data 07.06.2022
	Format A3	Skala 1 : 2
PENEDER

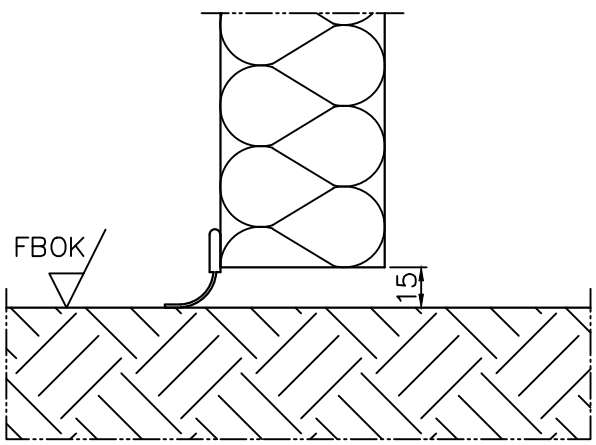
Detal progowy
szczelina 15 mm

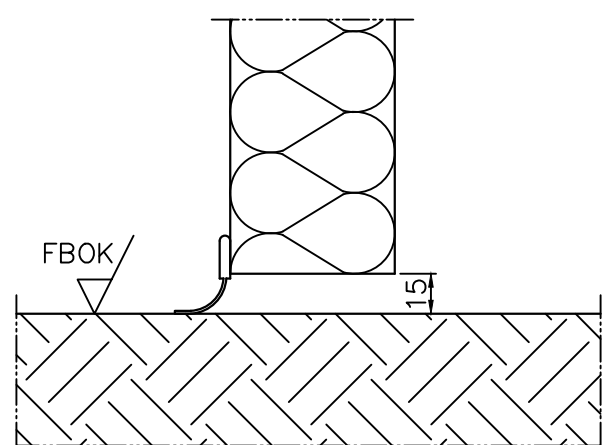
Detal progowy
z dymoszczelnością
